# ใบตรวจสอบสภาพรถ

รุ่นรถ มาสด้า 2 ปี 2012 สีเทา ทะเบียน ภค 9028 วันที่ 23/9/62  
 เลขไมล์ 72808 ระบบเกียร์ ☒ Auto ☐ Manual ภูเขา ☒ ธรรมดา.....ดอก  
 เลขตัวถัง MM8DF10Y100234995 เชื้อเพลิง ☒ เบนซิน ☐ ดีเซล ☐ ไฮบริด ☒ ภูเขา.....ดอก  
 เลขเครื่อง..... ☐ ไฟฟ้า ☐ LPG ☐ NGV ☐ รีโมท.....ดอก  
 แผ่นเพลท ☒ มี ☐ ไม่มี แก๊ส ☐ ลงเล่ม ☐ ไม่ลงเล่ม Bookservice ☐ มี ☐ ไม่มี  
 เลขตรงกัน ☒ ตรง ☐ ไม่ตรง ☐ โรงงาน ☐ ไม่โรงงาน ระบบขับเคลื่อน ☒ 2WD ☐ 4WD  
 เลขคาน ☐ มี ☐ ไม่มี ☐ เคยติดแก๊สถอด(ออกแล้ว) ประกันภัย ☐ มี..... ☐ ไม่มี  
 ภาษี ☐ ขาด..... ☒ ไม่ขาด..... 11.50 62

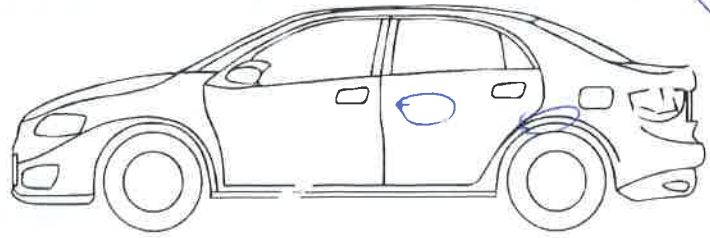
ข้างซ้าย ประตูบานหลัง มีรอยขีดข่วน  
สีเงิน 66 ผล และรอยขีดข่วน  
ผิว 1 ชิ้น บวม 1 ชิ้น

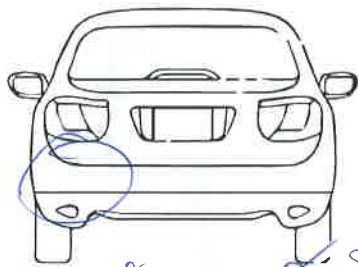
ด้านหลัง ถัดจากหลัง มีรอย  
ขีดข่วน สีเงิน 66 ผล

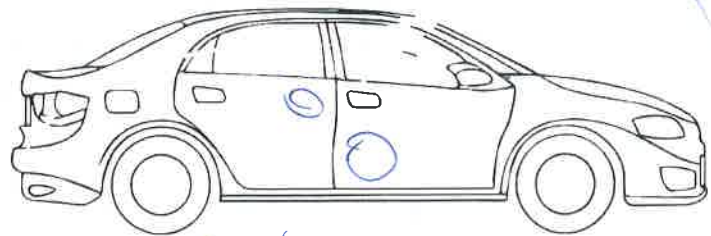
ข้างขวา รับประตูบานหน้า  
มีรอยขีดข่วน, มีรอยขีดข่วน  
บานประตู คัน
