เปิดตรวจสอบภาพ

เลขตัวถัง ๓๓๘ UR0RD1009๙

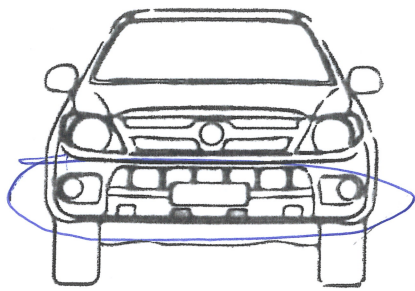
ด้านหน้า กระจกชนแล้วหัก  
สีรถสีเงิน 6666 1500

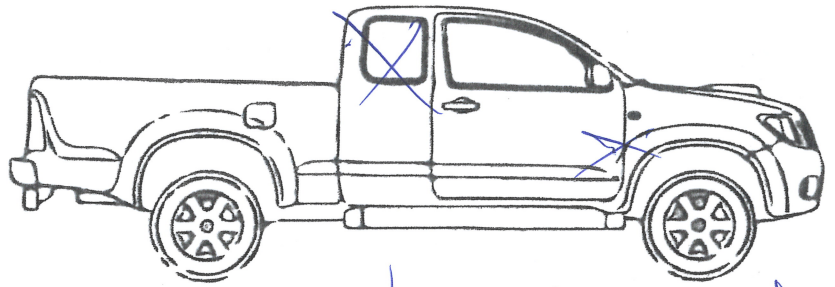
ข้างซ้าย ประตูแตกไป 2 ซม + พังล้อ 2 ข้าง สีรถสีเงิน 6666  
สีเงิน 6666 + ประตูขวา สีเงิน 6666 4500

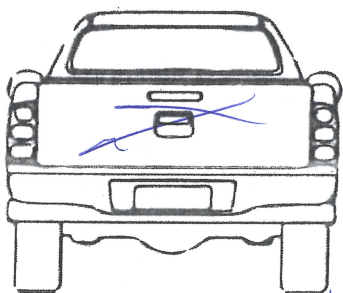
ด้านหลัง ฝาท้ายชนแล้วหัก  
สีเงิน 6666 1500 +  
สีฟ้าท้ายด้านขวา สีเงิน 6666 1000

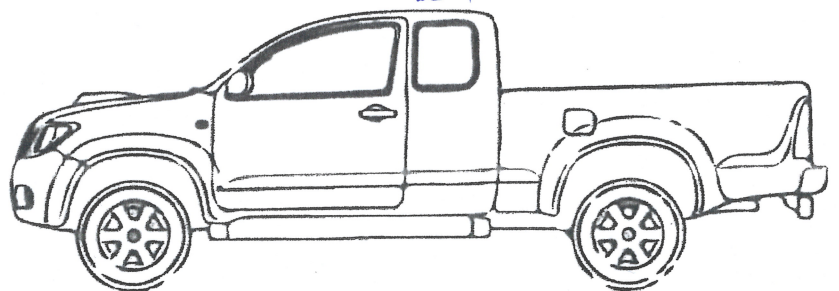
ข้างขวา หลังคาหัก สีเงิน 6666 1500  
6666 1000
