# ใบตรวจสภาพ

รุ่นรถ มาสด้า มิตซูบิชิ 501 ปี 13 สี ฟ้า ทะเบียน งข 6271 วันที่ 13.ก.ค. 64

เลขตัวถัง MM8UP0DD100159995

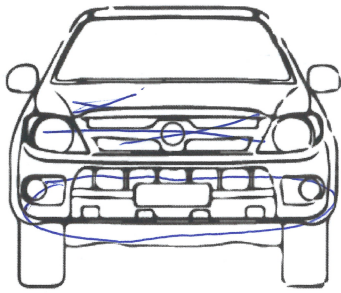
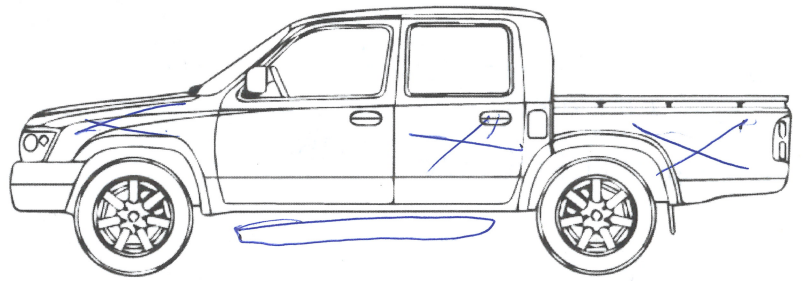
ด้านหน้า กระจกหน้าแตก ✓

กระจกหน้าแตกเสียหาย ✓

ติดไฟกระพริบแตก, ฝากระโปรงหน้ายุบ, มอเตอร์เบรียล L-R มอเตอร์

ข้างซ้าย กระจกหน้า L สีดำ รันไม่เคลือบ

ประตูหลัง L มุม, กระจกข้างข้าง L มุม

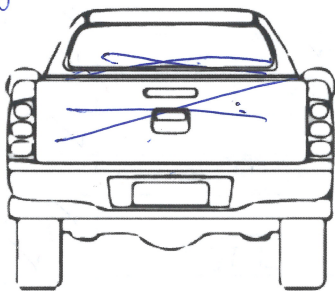
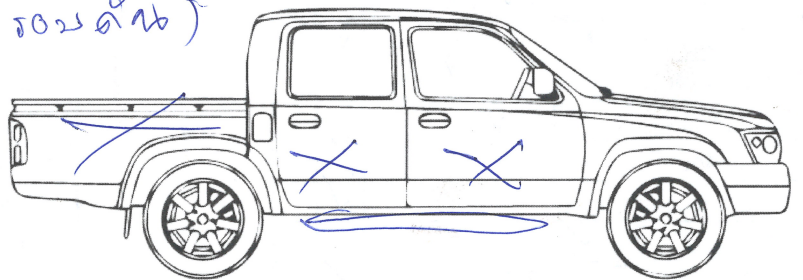
ด้านหลัง ฝาท้ายยุบ, ท้ายกระดะ ข้างขวา กระจกข้างด้านขวา

มุม, กระจกหลังสีไม่เคลือบ 4000 ประตู, กระจกหลัง R มุม

(ทำสี รอบด้าน)

ทำสีเบรียล - 1200
