# ใบตรวจสอบสภาพรถ

รุ่นรถ โตโยต้า อัลติมา 2013 สี ขาว ทะเบียน WR8706 วันที่ 17/6/62

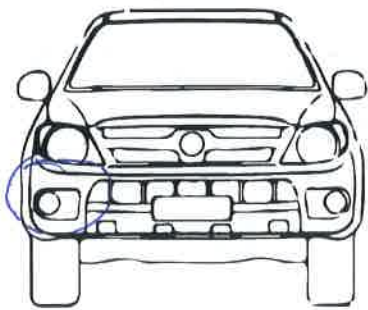
ด้านหน้า กล้องหน้าตัว R  
มีรอยขีดข่วนสีเงินแดง

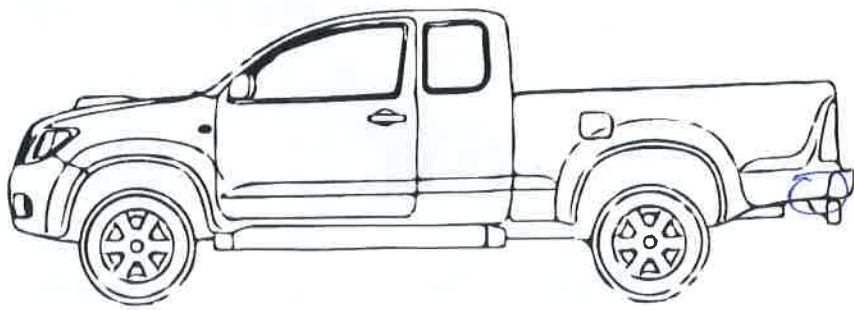
ข้างซ้าย ท้ายกระบะ L 2 คน

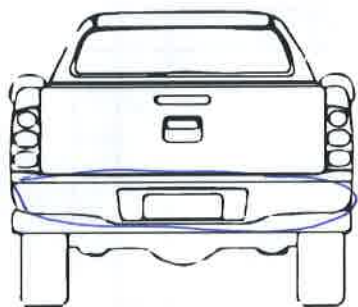
ด้านหลัง กล้องท้ายแบบ  
สีเงิน
