รายงานคุณภาพรถยนต์  
**ผลการตรวจสอบสภาพ**  
(Car Inspection Report)

**Honda Brio**

**5ขก1625**

# ผลการตรวจสภาพรถยนต์ ทั้ง 274 จุด

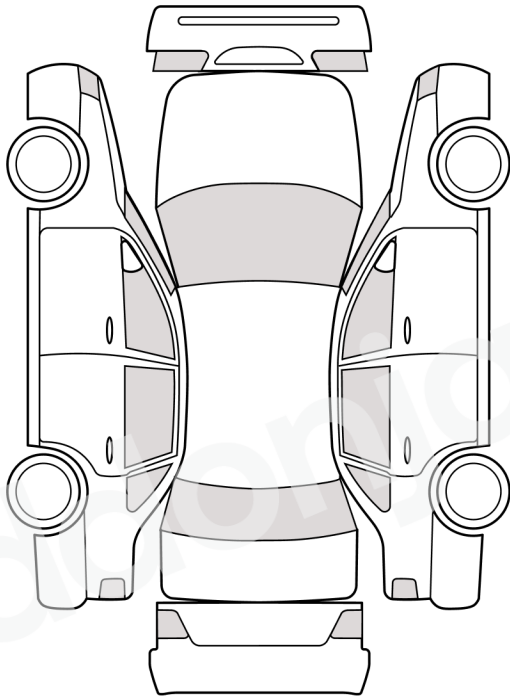
กระบังโคลนหน้าซ้าย  
★★★★★

ด้านหน้าซ้ายล้อแม็กซ์  
ฝาครอบล้อ  
★★★★★

ประตูหน้าซ้าย  
★★★★★

สเกิร์ตกันชนด้านข้างฝั่งซ้าย  
★★★★★

ประตูหลังซ้าย  
★★★★★

ล้ออัลลอยด้านหลัง  
ฝั่งซ้ายยางล้อหลังฝั่งซ้าย  
★★★★★

บังโคลนหลังซ้าย  
★★★★★

หลังคา  
★★★★★

ฝากระโปรงหน้า  
★★★★★

สเปย์เลอร์ฝาปิดท้ายด้านหลัง  
★★★★★

กันชนหน้า  
★★★★★

ด้านหน้าขวาล้อแม็กซ์  
ฝาครอบล้อ  
★★★★★

ประตูหน้าขวา  
★★★★★

สเกิร์ตกันชนด้านข้างฝั่งขวา  
★★★★★

ประตูหลังขวา  
★★★★★

ล้ออัลลอยด้านหลัง  
ฝั่งขวายางล้อหลังฝั่งขวา  
★★★★★

บังโคลนหลังขวา  
★★★★★

กันชนหลัง  
★★★★★

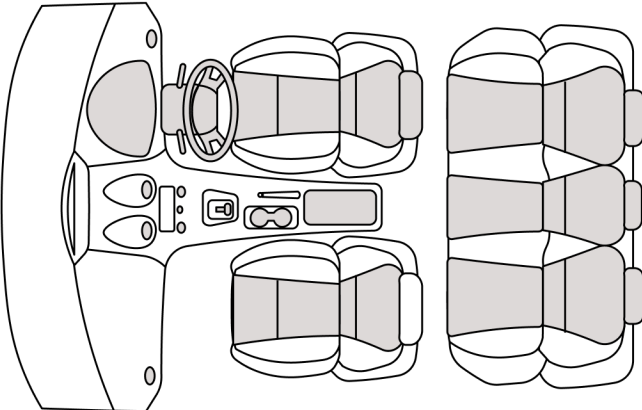
คอนโซลหน้ารถ  
★★★★★

เบาะนั่งด้านหน้าฝั่งซ้าย  
★★★★★

ประตูด้านหน้าและด้านหลังซ้าย  
★★★★★

เบาะนั่งหลัง  
★★★★★

พวงมาลัย  
★★★★★

เบาะนั่งด้านหน้าฝั่งขวา  
★★★★★

ประตูด้านหน้าและด้านหลังขวา  
★★★★★

คอนโซลกลาง  
★★★★★

ห้องเก็บสัมภาระ  
★★★★★
