# ใบตรวจสอบสภาพ

รุ่นรถ ISUZU D-MAX CAB 1.9

สี ขาว ทะเบียน ลข 8493 ขน

วันที่ 14/02/67

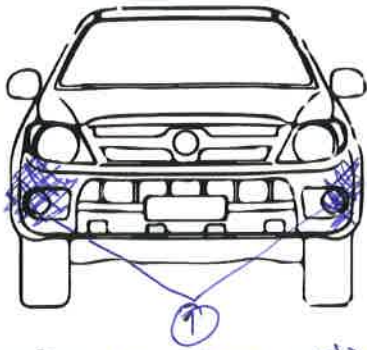
ด้านหน้า 1. กันชนหน้า (แตก)(สี).

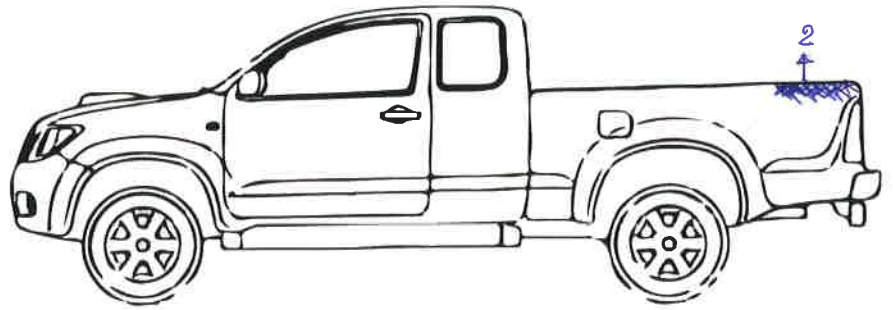
ข้างซ้าย 2. ขอบกระบะท้าย (สี).

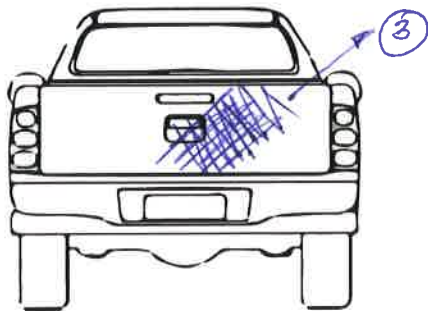
ด้านหลัง 3. ต่อกันชน (แตก)(สี).
