# ใบตรวจสภาพรถ

รุ่นรถ มิซูบิชิ แอลโต ปี 2012 สี ขาว ทะเบียน ก.ล.3317 วันที่ 9/1/63

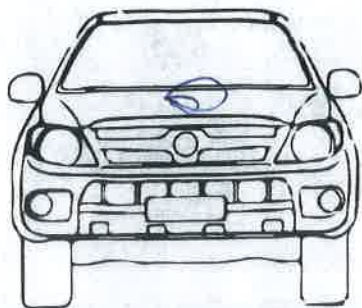
ด้านหน้า

ฝากระโปรงหน้าบวม

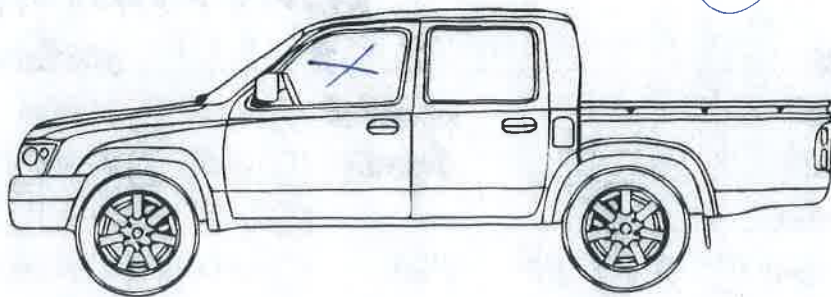
ข้างซ้าย

กระชากประตูหน้า L

ปรับล้อไม่ได้
