รายงานผลการตรวจเช็คสภาพรถยนต์  
ภายใต้มาตรฐานการประเมินสภาพรถระดับสากล

**Car Inspection Report**

| รุ่น | D-Max All New Blue | รุ่นย่อย | D-Max All New Blue Power Cab-4 Hi-Lander 1.9 Ddi Z-Prestige |

วันที่ตรวจสอบ 11 มี.ค. 2568

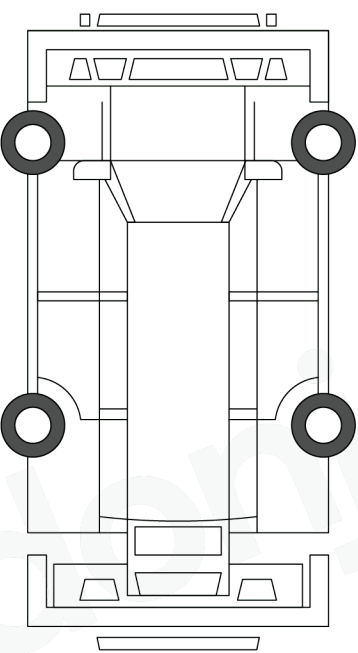
| หลังคา<br>★★★★★☆☆ | ฝาปิดท้าย<br><small>ไม่ได้เป็นส่วนมาตรฐานของรถยนต์</small> | สปอยเลอร์ฝาปิดท้าย<br>ด้านหลัง<br>★★★★★ | กันชนหลัง<br><small>ไม่ได้เป็นส่วนมาตรฐานของรถยนต์</small> |
