# ใบตรวจสอบสภาพรถ

รุ่นรถ โตโยต้า ลีโก้ 2011 สี ดำ ทะเบียน สงข 2784 วันที่ 21/9/62  
 เลขไมล์ 209465 ระบบเกียร์ ☐ Auto ☒ Manual ภูเขา ☐ ธรรมดา.....ดอก  
 เลขตัวถัง MROGR32X809108133 เชื้อเพลิง ☐ เบนซิน ☒ ดีเซล ☐ ไฮบริด ☒ ภูเขา.....ดอก  
 เลขเครื่อง..... ☐ ไฟฟ้า ☐ LPG ☐ NGV ☐ รีโมท.....ดอก  
 แผ่นเพลท ☒ มี ☐ ไม่มี แก๊ส ☐ ลงเล็ม ☐ ไม่ลงเล็ม Bookservice ☐ มี ☐ ไม่มี  
 เลขตรงกัน ☒ ตรง ☐ ไม่ตรง ☐ โรงงาน ☐ ไม่โรงงาน ระบบขับเคลื่อน ☒ 2WD ☐ 4WD  
 เลขคาน ☐ มี ☐ ไม่มี ☐ เคยติดแก๊สถอด(ออกแล้ว) ประกันภัย ☐ มี..... ☒ ไม่มี  
 ภาษี ☐ ขาด..... ☒ ไม่ขาด..... 14 พ.ย 62

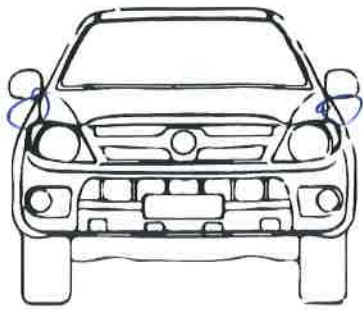
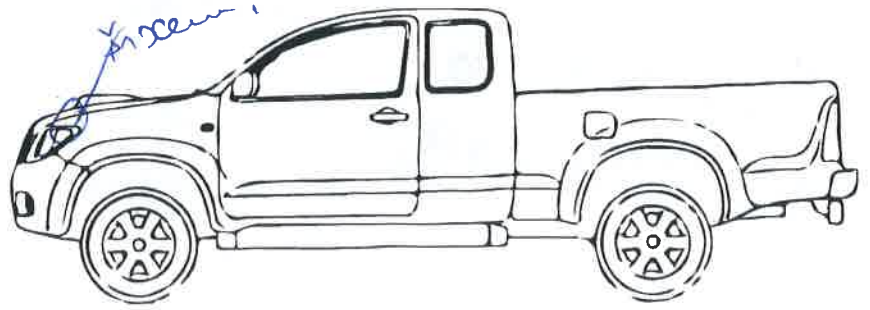
ด้านหน้า ก็เช่น มีรอยขีดข่วน  
รอยต่อโพลีเอสเตอร์, ฝากระโปรง  
เจ็บ, ฝาปิด กระป๋องเบรคหัก  
โพลีโกล์

ใบหางปี = 500, กระโปรง + ฝา = 5,000  
สี = 2,000, ฝา = 8,000  
110 ลิตร = 2,500, 110 ลิตร = 2,000

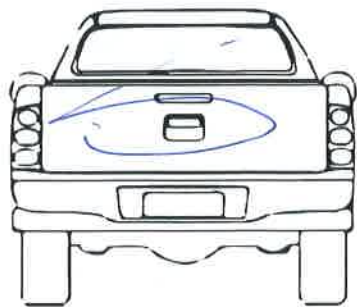
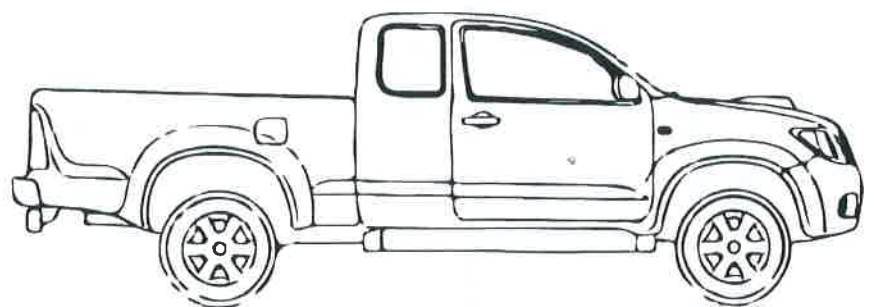
ด้านหลัง ฝาท้ายสีพอง (สน)
