รายงานคุณภาพรถยนต์  
**ผลการตรวจสอบสภาพ**  
(Car Inspection Report)

รถยนต์คันนี้ผ่านการตรวจสอบอย่างละเอียดโดย Roddonjai ร่วมกับ Schicher  
บริษัทตรวจสอบสภาพรถยนต์ระดับสากล ผ่านมาตรฐานคุณภาพทุกจุด ทั้งโครงสร้าง  
เครื่องยนต์ ภายใน และภายนอก รับรองว่าสามารถใช้งาน ได้อย่างดีเยี่ยม

**Honda Civic**

**2ขว2764**

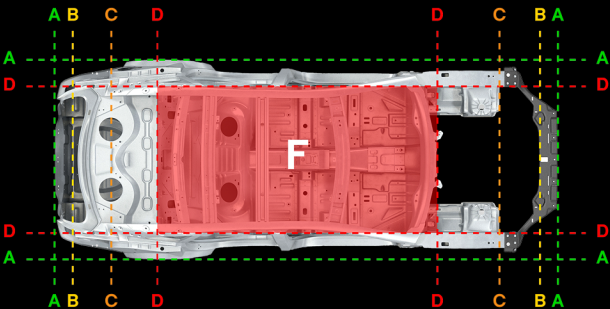
โครงสร้างรถยนต์\*

โครงสร้างไม่เสียหาย ไม่มีการซ่อมหรือเปลี่ยนชิ้นส่วนสำคัญ  
ไม่พบการเปลี่ยน หรือซ่อมคานหมอน้ำ

แสดงตำแหน่งระดับความรุนแรงของการชน / เกิดอุบัติเหตุ
