# ใบตรวจสอบสภาพรถ

รุ่นรถ โตโยต้า วีโก้ 2013 สี เทา ทะเบียน 1 พงษ 8608 วันที่ 27/5/62

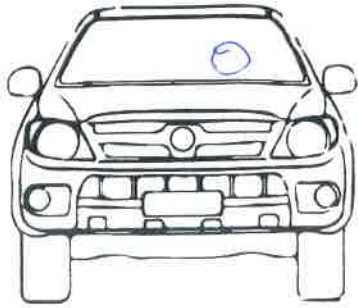
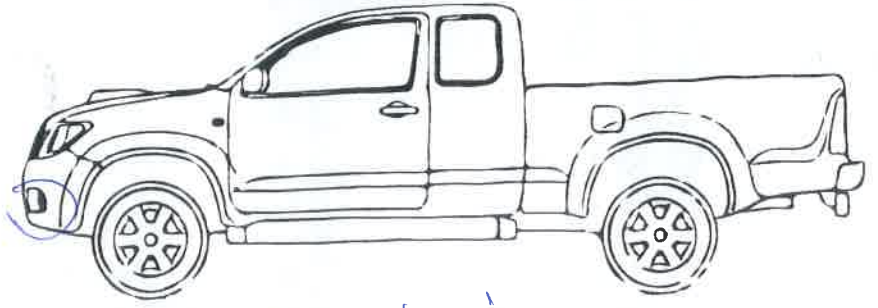
ด้านหน้า กระบะ ภูเขา หาดน้ำ  
สีทอง แดง

ข้างซ้าย สีทอง

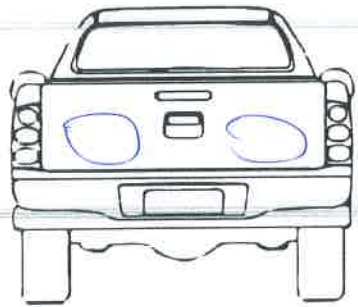
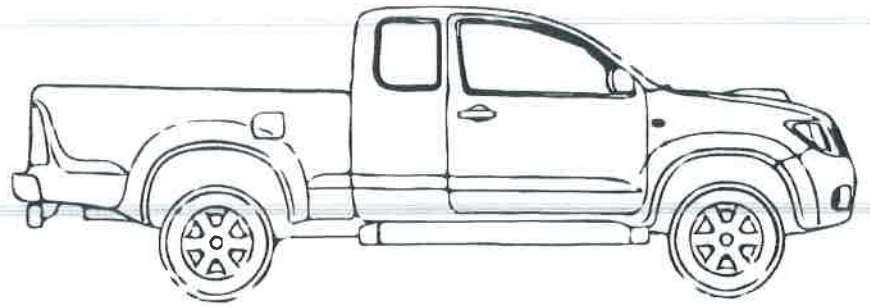
ด้านหลัง สีฟ้า

ข้างขวา
