# ใบตรวจสอบสภาพรถ

รุ่นรถ มิซูบิชิ แอลโต 2007 สี ขาว ทะเบียน บจ 9974 วันที่ 24 / 7 / 62

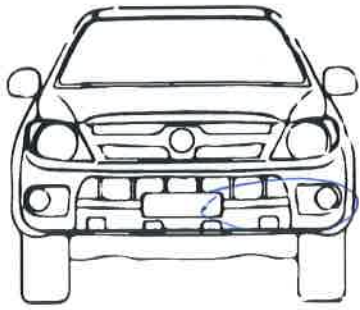
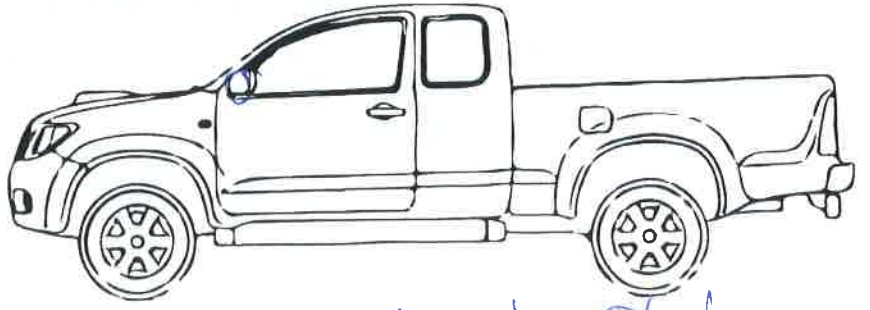
ด้านหน้า กิ่งของนาฬิกา  
66๗๗

ข้างซ้าย กิ่งของนาฬิกา  
66๗๗

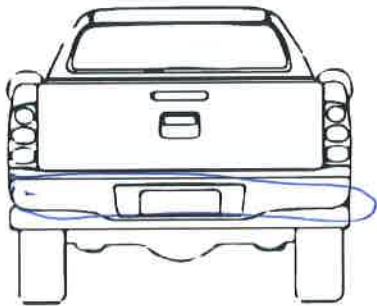
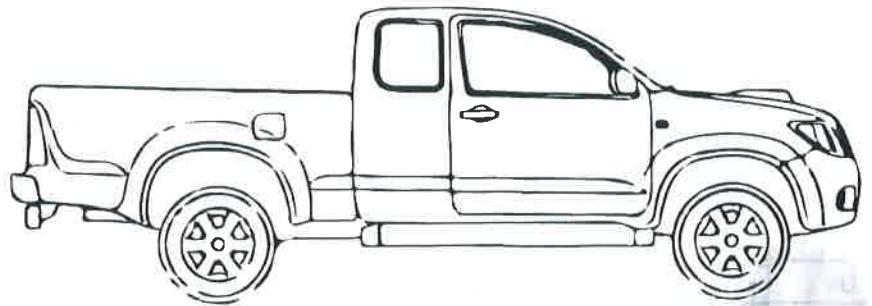
ด้านหลัง กิ่งของนาฬิกา  
66๗๗

ข้างขวา
