# ใบตรวจสอบสภาพรถ

รุ่นรถ Toyota Hilux ปี 2009 สี เทา ทะเบียน มฉ 4617 วันที่ 15/10/62

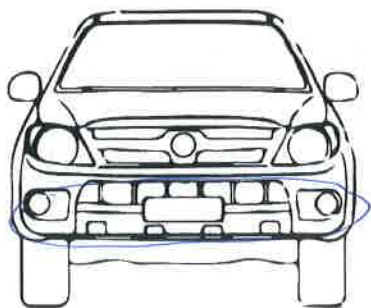
ด้านหน้า กระจกมองหน้าสี  
สีดอกรอเงิน ๔๖๖๗๗

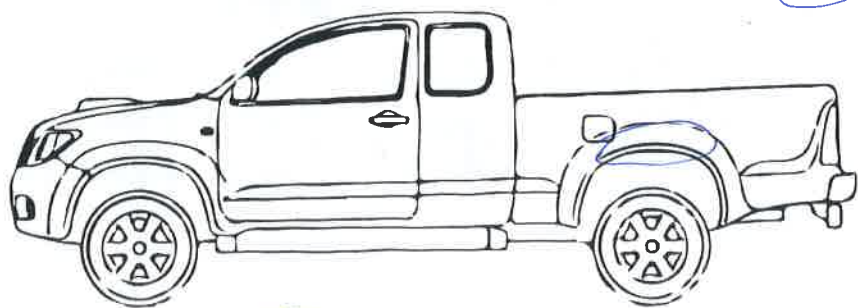
ข้างซ้าย ตัวถังสีดอกรอเงิน ๕๖๕๐๗  
สีดอกรอเงิน ๔๖๖๗๗

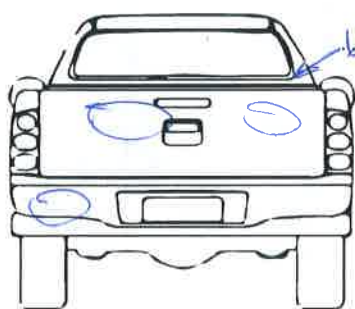
ด้านหลัง ฝาท้ายแบบสี  
สีดอกรอเงิน ๔๖๖๗๗,  
สีดอกรอเงิน ๔๖๖๗๗

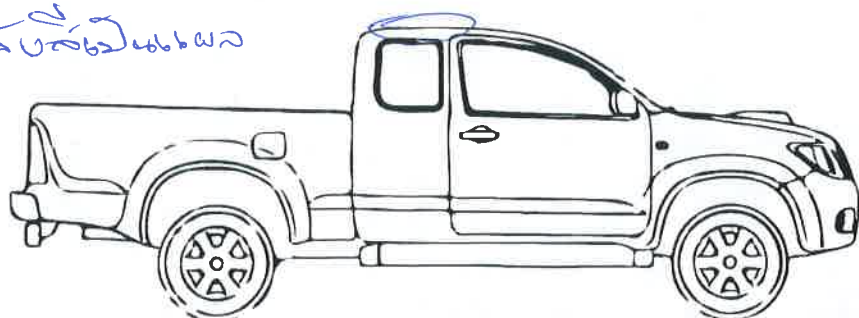
ข้างขวา หลังคาสีดอกรอเงิน ๔๖๖๗๗
