บริษัท สยามอสังหาริมทรัพย์ จำกัด  
SIAMINTER AUCTION COMPANY LIMITED

รุ่น D-MAX SPACE CAB 19 S  
หมายเลข 23548  
เลขตัวถัง MPTTR87JLGO12811

ใบประเมินสภาพรถยนต์

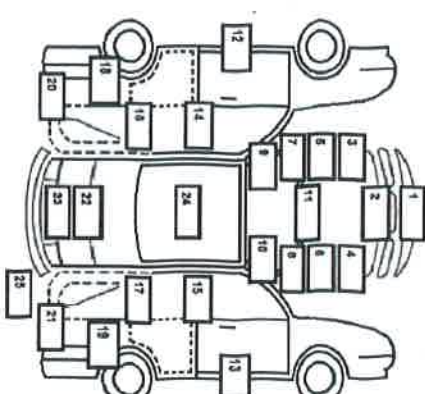
โครงสร้างหลัก 25 จุด

| 1. ฐานหน้า ล้อ | ปกติ | ไม่ |

การประเมินโครงสร้างหลัก
