# ใบตรวจสภาพรถ

รุ่นรถ Toyota Hilux ปี 2015 สี ขาว ทะเบียน กร 9604 วันที่ 11/10/62

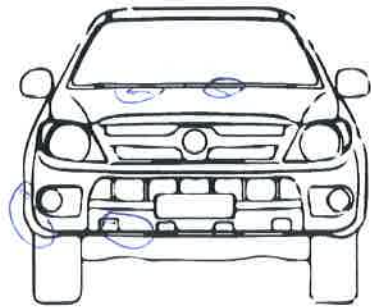
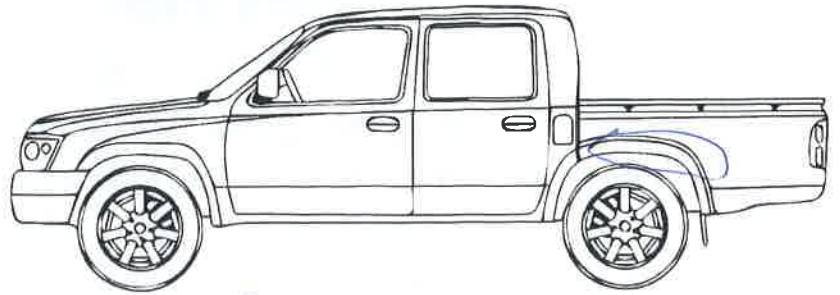
ด้านหน้า คันชนหน้าด้าน R มีรอยขีดข่วนสีเงิน 66 ซม (เก็บสี)  
ฝากระโปรงมีรอยขีดข่วนสีเงิน (เก็บสี)

ข้างซ้าย ตัวถังไม่บุ๋บ, ตัวถังไม่บุ๋บ  
ประตูบานหลังด้าน L มี  
รอยขีดข่วนสีเงิน 66 ซม (เก็บสี)

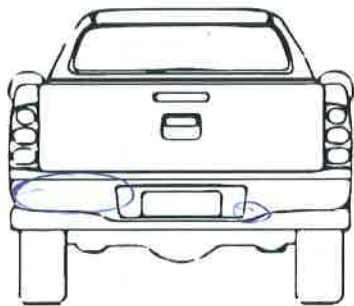
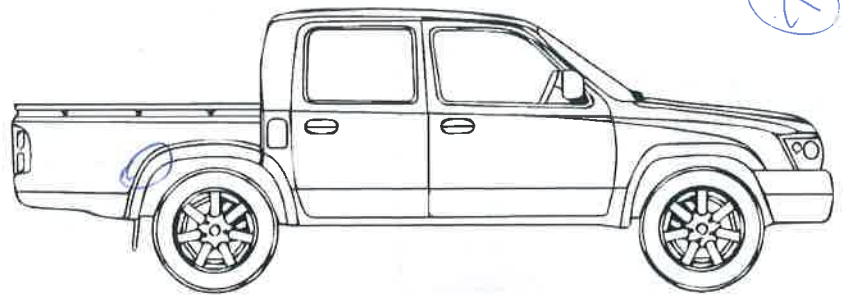
ด้านหลัง คันชนท้ายแบบ

ข้างขวา ตัวถังไม่บุ๋บสีเงินด้าน R  
มีรอยขีดข่วนสีเงิน 66 ซม

สี: 5,000 บาท 2,500
