# ใบตรวจสภาพรถ

รุ่นรถ Toyota Proace ปี 2011 สี ขาว ทะเบียน ฉก 1682 วันที่ 30/11/62

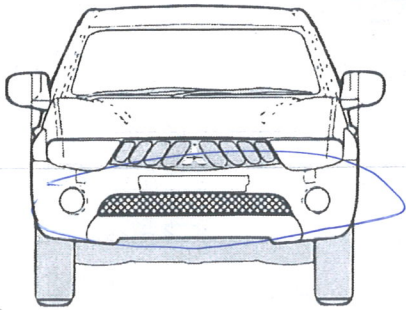
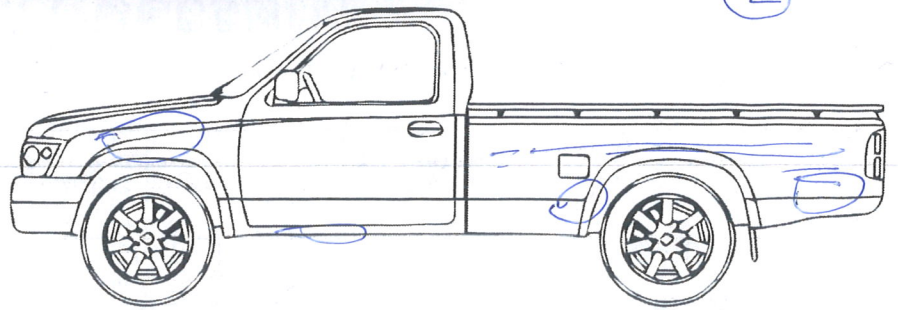
ด้านหน้า กันชนเหล็กสี  
ทอง, รอยต่อไม่สนิท  
(ปลอกหุ้มท่อแบริ่งจารด  
ด้านหน้าด้านล่าง)

ข้างซ้าย แก้มซ้ายสีเทา, รอยต่อ  
ประตู ซ้ายขอบ, ซ้ายล้อขอบ,  
ตัวถังกระบะขอบ, สีพ่นเป็นดิลิน  
ทั้งด้าน

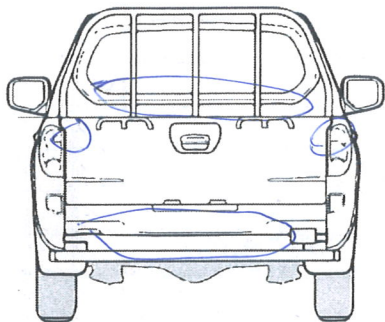
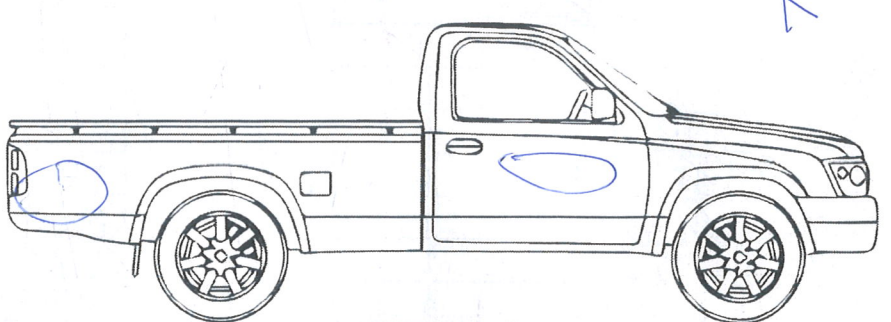
ด้านหลัง ตะแกรงท้ายสี  
เงิน, สีขาวทั้ง  
กระบะสีเงิน  
แบริ่งดิลินสีเงิน

ข้างขวา ท้ายกระบะสีเงิน 66 แบล  
ประตูขวาสีดิลิน 66 แบล
