# ใบตรวจสอบสภาพรถ

รุ่นรถ โตโยต้า ปี 2012 สี เทา ทะเบียน ฉพ 6413 วันที่ 18/6/62  
 เลขไมล์ 118026 ระบบเกียร์ ☐ Auto ☒ Manual ภูเขา ☐ ธรรมดา.....ดอก  
 เลขตัวถัง JTFSS22PA00110324 เชื้อเพลิง ☐ เบนซิน ☒ ดีเซล ☐ ไฮบริด ☒ ภูเขา.....ดอก  
 เลขเครื่อง 2KD-575839A ☐ ไฟฟ้า ☐ LPG ☐ NGV ☐ ภูเขา.....ดอก  
 แผ่นเพลท ☐ มี ☐ ไม่มี แก๊ส ☐ ลงเล่น ☐ ไม่ลงเล่น Bookservice ☐ มี ☐ ไม่มี  
 เลขตรงกัน ☐ ตรง ☐ ไม่ตรง ☐ โรงงาน ☐ ไม่โรงงาน ระบบขับเคลื่อน ☒ 2WD ☐ 4WD  
 เลขคาน ☐ มี ☐ ไม่มี ☐ เคยติดแก๊สถอด(ออกแล้ว) ประกันภัย ☐ มี..... ☐ ไม่มี  
 ภาษี ☐ ชาด..... ☒ ไม่ชาด..... 3 ก.ค. 2562

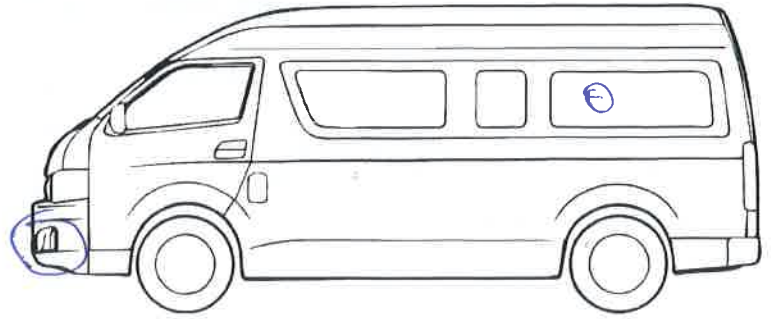
ข้างซ้าย ถัดจากเบาะนั่งด้าน L มุม  
สีเบาะเบาะ, สีตัวถังขาว  
L เบาะไม้ครบ (สี)

ด้านหลัง

← ข้างซ้ายมีรอยแตกไม่ลึก

สี = 5,000 / เบาะเบาะ L = 1,000  
10 ต = 2,500 สีเบาะ = 1,000  
12 ต = 5,000

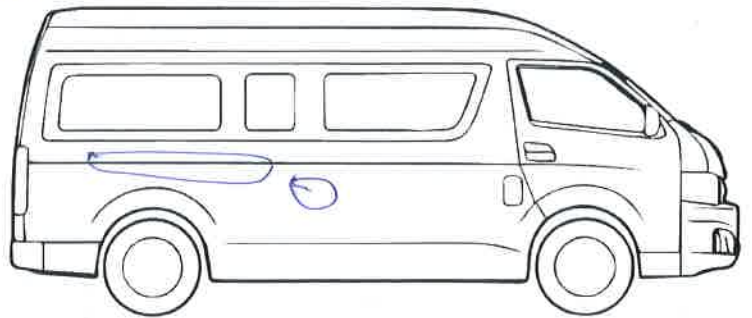
ข้างขวา มีรอยขีด,  
มีรอยขีดข่วนสีเบาะเบาะ,
