# ใบตรวจสอบสภาพรถ

รุ่นรถ Toyota Proace 2012 สี ดำ ทะเบียน บค 9875 วันที่ 13/1/63  
 เลขไมล์ 929975 ระบบเกียร์ ☐ Auto ☒ Manual ญวญ ☐ ธรรมดา.....ดอก  
 เลขตัวถัง MR0GP396406674124 เชื้อเพลิง ☐ เบนซิน ☒ ดีเซล ☐ ไฮบริด ☒ ญวญแอร์มท.....ดอก  
 เลขเครื่อง..... ☐ ไฟฟ้า ☐ LPG ☐ NGV ☐ รีโมท.....ดอก  
 แผ่นเพลท ☒ มี ☐ ไม่มี แก๊ส ☐ ลงเล็ม ☐ ไม่ลงเล็ม Bookservice ☐ มี ☐ ไม่มี  
 เลขตรงกัน ☒ ตรง ☐ ไม่ตรง ☐ โรงงาน ☐ ไม่โรงงาน ระบบขับเคลื่อน ☒ 2WD ☐ 4WD  
 เลขคาน ☒ มี ☐ ไม่มี ☐ เคยติดแก๊สถอด(ออกแล้ว) ประกันภัย ☐ มี..... ☒ ไม่มี  
 ภาษี ☐ ขาด..... ☒ ไม่ขาด..... 30 มี.ค. 2563

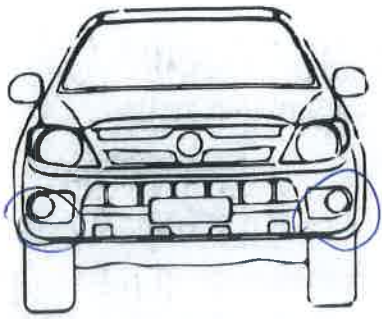
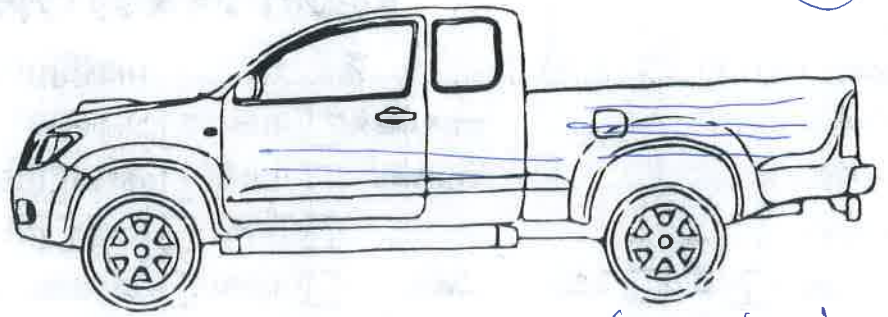
ด้านหน้า คันชนหน้า รัดร่วน  
สีเป็น 66 แพล L-R

ข้างซ้าย กระบะข้างด้านซ้ายสี รัดร่วน  
เป็น 66 แพล, ประตูหน้า 66 แพล  
สี รัดร่วน สีเป็น 66 แพล

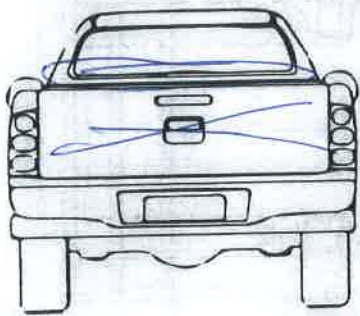
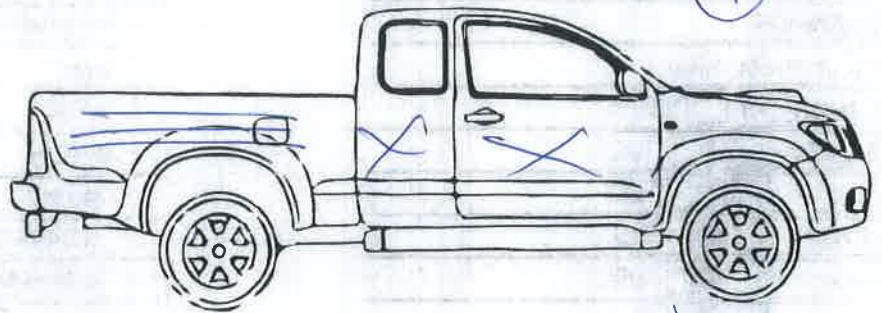
ด้านหลัง 66 แพล หลังชนสี  
เป็น 66 แพล, ฝาท้ายสี รัดร่วน  
เป็น 66 แพล

ข้างขวา สี รัดร่วน เป็น 66 แพล ที่ประตู  
เข้าซาอ, เติลสี รัดร่วน เป็น 66 แพล  
กระเบข้างด้านขวาชนและสี รัดร่วน  
เป็น 66 แพล
