# ใบตรวจสภาพรถ

รุ่นรถ Toyota Hilux ปี 2007 สี เทา ทะเบียน มพ. 9705 วันที่ 29/11/61

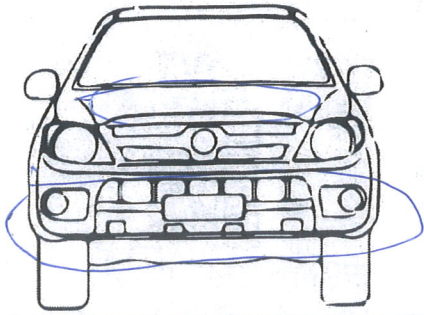
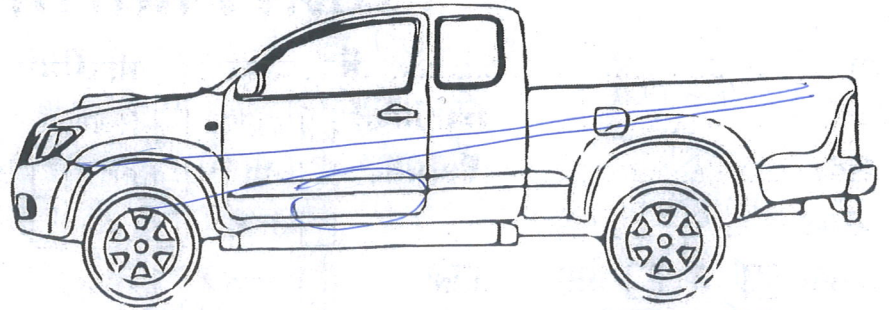
ด้านหน้า กระจกมองหลังสีเทา ข้างซ้าย กระจกมองข้าง 1 ขวบ, กระจกมอง  
มอง, ฝากระโปรงสีดอกลูกเต๋า สีทองเคลือบด้านสีดอกลูกเต๋า

ไฟหน้า - 2000 ไฟเลี้ยว - 2000 สี - 10,000

อบ - 10,000 สี - 2,500 สีดอกลูกเต๋า -

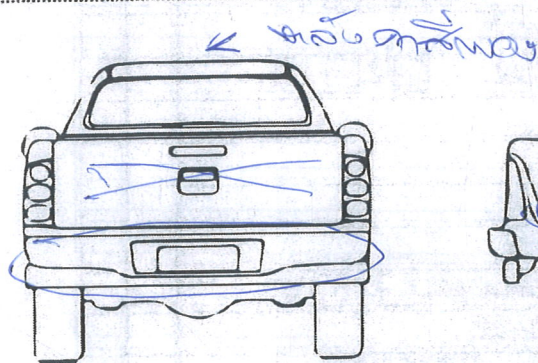
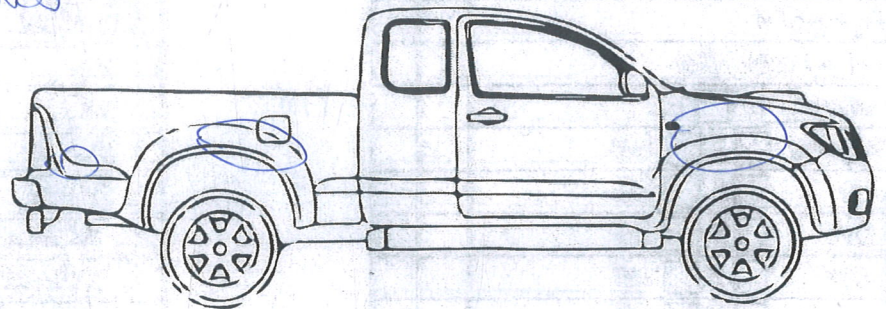
ด้านหลัง ฝาท้ายขบสีเงิน  
เบาะ, กระจกมองข้างสีเงิน  
สีดอกลูกเต๋า

ข้างขวา กระจกมองข้างสีเงิน, กระจก  
กระจกมองข้างสีเงิน, กระจกมอง  
สีดอกลูกเต๋า
