ใบตรวจสภาพ

รุ่นรถ Revo 4 ประตู สี ขาว ทะเบียน กน-4543 ประกอบ วันที่ 13/2/68

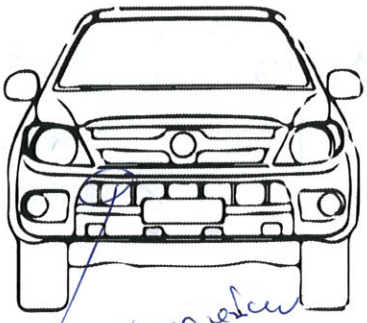
ด้านหน้า รอยรีแตก เล็กน้อย

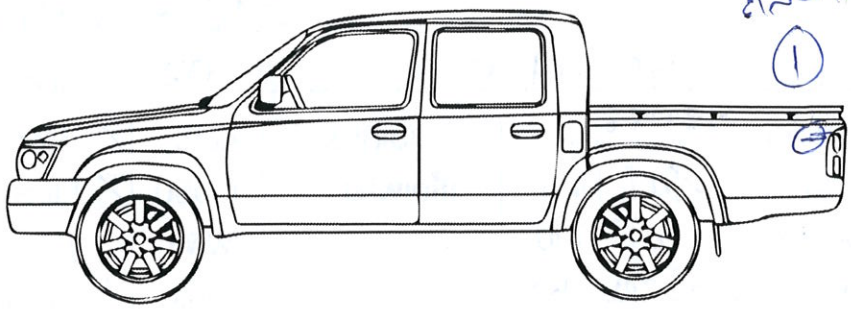
ข้างซ้าย

ตรงกระจก (1)

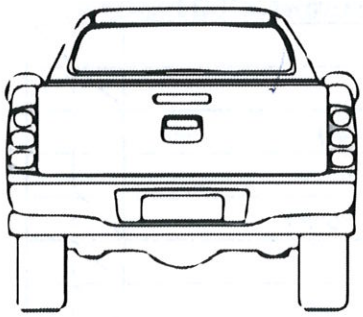
ด้านหลัง ล้อ = 1,500
