รายงานคุณภาพรถยนต์  
**ผลการตรวจสอบสภาพ**  
(Car Inspection Report)

Honda CR-V

| รุ่นปี (ผลิต) | 2015 | รุ่นย่อย | CR-V 2.0 S (MY12) |

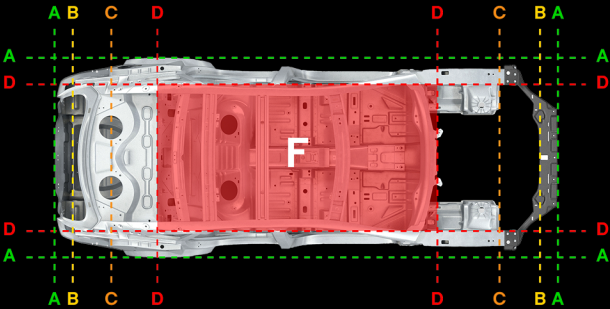
โครงสร้างรถยนต์\*

แสดงตำแหน่งระดับความรุนแรงของการชน / เกิดอุบัติเหตุ

| | ★★★★★ | ★★★★ | ★★★ | ★★ | ★ |
|---|---|---|---|---|---|
| โครงสร้าง* ดูภาพประกอบด้านล่าง | โครงสร้างไม่เสียหาย ไม่มีการซ่อม หรือเปลี่ยนชิ้นส่วนสำคัญ ไม่พบการเปลี่ยน หรือเชื่อมคานหม้อน้ำ | เคชช่นเล็กน้อยใน Zone B โครงสร้างหลักไม่เสียหาย อาจมีร่องรอย ซ่อมแซม หรือเปลี่ยนชิ้นส่วน | เคชช่นแต่ไม่เกิน Zone C โครงสร้างหลัก อาจเคยเปลี่ยนหรือซ่อมแซม แต่ไม่มีผลต่อการใช้งาน | เคชช่นหนักถึง Zone D ความเสียหายถึงห้องโดยสาร มีร่องรอยซ่อม หรือเปลี่ยนโครงสร้างหลัก | เคชช่นรุนแรง เกิน Zone D โครงสร้างหลักบิดงอ เสียหายหนัก อาจกระทบความปลอดภัยในการใช้งาน |
