รายงานคุณภาพรถยนต์  
**ผลการตรวจสอบสภาพ**  
(Car Inspection Report)

Isuzu D-Max All New Blue Power

| รุ่นปี (ผลิต) | 2021 | รุ่นย่อย | D-Max All New Blue Power Cab-4 Hi-Lander 1.9 Ddi ZP (MY19) |

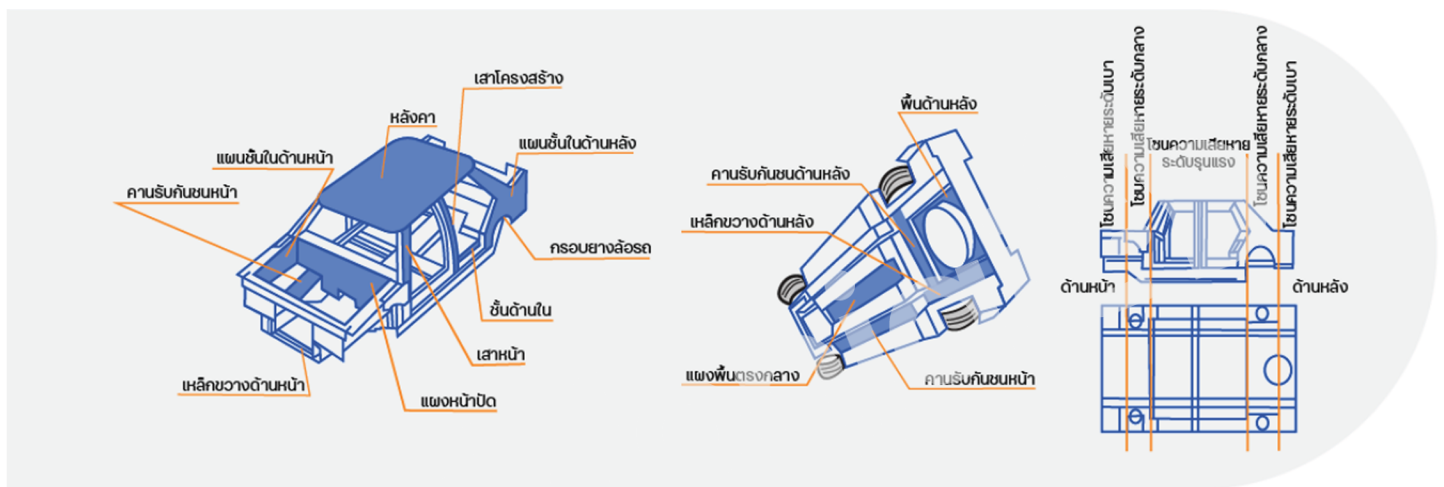
### 3. โครงสร้างรถยนต์

- คำจำกัดความของประวัติการซ่อมแซมคือ "สภาพภาพที่เกิด ความเสียหายใดๆ ที่โครงสร้างรถยนต์อันเนื่องมาจากอุบัติเหตุการชน ที่เกิดขึ้นกับรถยนต์ หรือปัญหาใดๆ และ/หรือ สภาพภาพ ที่ได้รับการซ่อมแซมเสร็จสมบูรณ์แล้ว ซึ่งมีแนวโน้มที่จะทำให้ค่าของรถยนต์ลดต่ำลง"
- ระดับความเสียหายถูกตัดสิน จากการสังเกตโดยสายตาของเจ้าหน้าที่ผู้ตรวจสอบ ซึ่งจะทำการวินิจฉัยแยกความเสียหายระดับเบา ระดับกลาง และระดับรุนแรง
