รายงานคุณภาพรถยนต์  
**ผลการตรวจสอบสภาพ**  
(Car Inspection Report)

**Mazda BT-50 Pro**

| รุ่นปี (ผลิต) | 2012 | รุ่นย่อย | BT-50 Pro Double Cab 2.2 Hi-Racer |

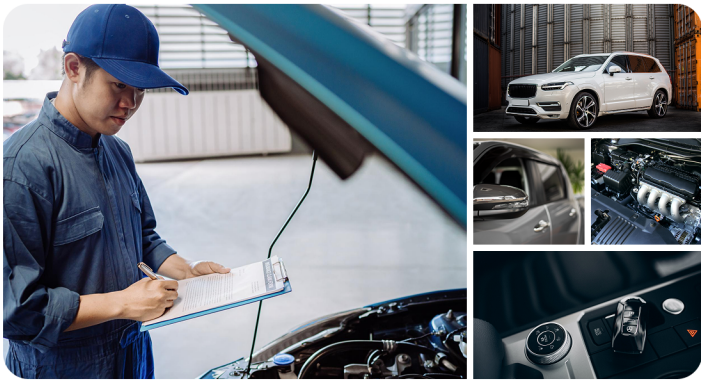
| | ★★★★★ | ★★★★ | ★★★ | ★★ | ★ |
| คะแนนภาพรวมรถยนต์ | รถคุณภาพดีที่สุด ปลอดภัย และไม่เกิดอุบัติเหตุ | รถคุณภาพดี ปลอดภัย อาจมีการเฉี่ยวชน แต่ไม่กระทบโครงสร้าง | รถเคยผ่านการซ่อมแซมบางส่วน ไม่กระทบความปลอดภัย พร้อมสำหรับการใช้งาน | รถเคยผ่านอุบัติเหตุ รุนแรงและชิ้นส่วนบางชิ้น ถูกดัดแปลง (ไม่มีจำหน่ายที่รถโดนใจ) | รถเคยผ่านอุบัติเหตุ รุนแรงและชิ้นส่วนสำคัญ ถูกดัดแปลง (ไม่มีจำหน่ายที่รถโดนใจ) |
| โครงสร้าง* ดูภาพประกอบด้านล่าง | โครงสร้างไม่เสียหาย ไม่มีการซ่อม หรือเปลี่ยนชิ้นส่วนสำคัญ ไม่พบการเปลี่ยน หรือเชื่อมคานหม้อน้ำ | เคชช่นเล็กน้อยใน Zone B โครงสร้างหลักไม่เสียหาย อาจมีร่องรอย ซ่อมแซม หรือเปลี่ยนชิ้นส่วน | เคชช่นแต่ไม่เกิน Zone C โครงสร้างหลัก อาจเคยเปลี่ยนหรือซ่อมแซม แต่ไม่มีผลต่อการใช้งาน | เคชช่นหนักถึง Zone D ความเสียหายถึงห้องโดยสาร มีร่องรอยซ่อม หรือเปลี่ยนโครงสร้างหลัก | เคชช่นรุนแรง เกิน Zone D โครงสร้างหลักบิดงอ เสียหายหนัก อาจกระทบความปลอดภัยในการใช้งาน |
