# ใบตรวจสอบสภาพ

รุ่นรถ Mitsubishi Attrage 1.2 GLS LTD สี เทา ทะเบียน นจ 2671 พง. วันที่ 8/8/65

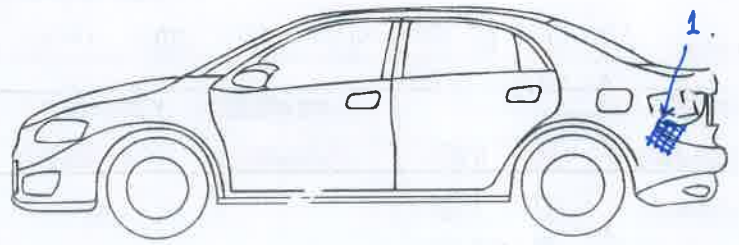
ข้างขวา 1. บังโคลนหลังซ้ายมีรอยบวม <พอปลงได้>

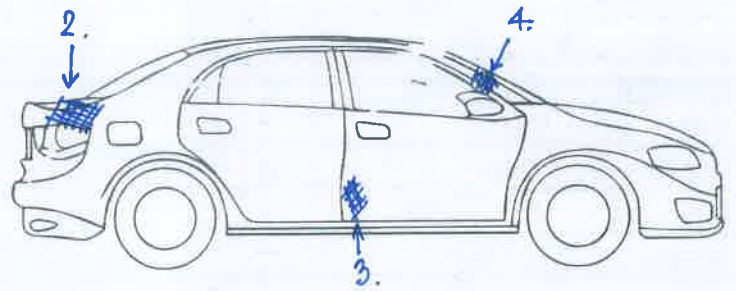
ข้างซ้าย 2. บังโคลนหลังขวา มีรอยบวม <เคาะ> (สี)

3. ประตูบานขวา <ลองขัดสี>

4. เสาประตูหน้าขวาบวม <พอปลงได้>

สี 4 พื้น = 4,000 / ยาง 4 เส้น 1,160 x 4 /
