# ใบตรวจสภาพ

รุ่นรถ ปี ๒๐๑๕ สี ดำ ทะเบียน ฉฉ 1727 วันที่ 25 ธ. ๖5

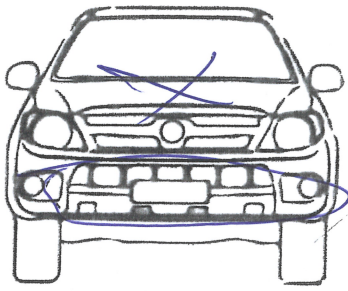
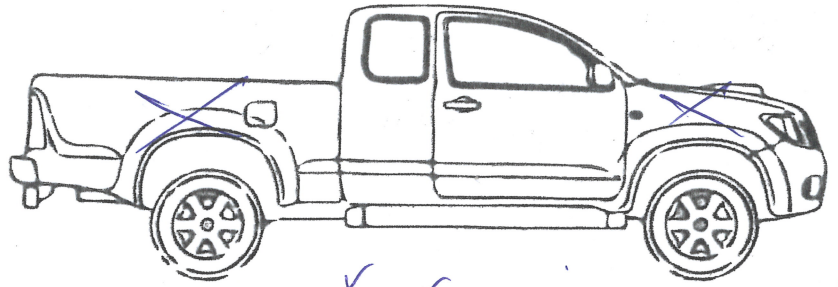
ด้านหน้า คันชนหน้าหัก ข้างซ้าย เบาะที่นั่งด้านหน้า R ขยับเล็กน้อย  
 ราคาสีเงินแบบ 2000 สีเงินแบบ 1500  
 ฝากระโปรงหน้าสีขา 1500 กระเป๋ารัดด้านขวา ขยับเล็กน้อย แบบ 3000

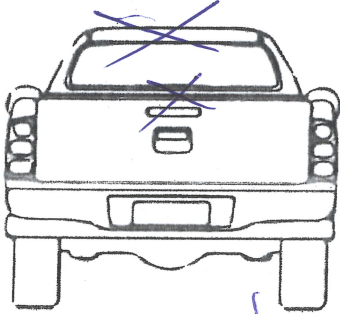
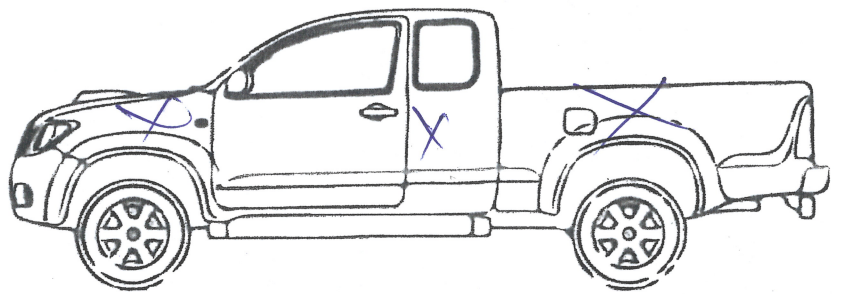
ด้านหลัง หลังคาหัก ข้างขวา กระเป๋ารัดด้าน L สีเงินแบบ  
 และเงินแบบ 1500 สีเงินแบบ 1500, เบาะที่นั่งด้านหน้า สีเงินแบบ  
 แบบหลังขยับเล็กน้อย 1000 1500 - ประตูด้าน L ขยับ 1500
