# ใบตรวจสอบสภาพรถ

รุ่นรถ นิสสัน นิสสัน 1.8 สี เทา ทะเบียน มท 208 วันที่ 21/5/62  
 เลขไมล์ 106557 ระบบเกียร์ ☐ Auto ☒ Manual ภูเขา ☒ ธรรมดา.....1.....ดอก  
 เลขตัวถัง MN1NCGD4020608581 เชื้อเพลิง ☐ เบนซิน ☒ ดีเซล ☐ ไฮบริด ☐ ภูเขา ☒ ธรรมดา.....1.....ดอก  
 เลขเครื่อง..... ☐ ไฟฟ้า ☐ LPG ☐ NGV ☒ รีโมท.....1.....ดอก  
 แผ่นเพลท ☒ มี ☐ ไม่มี แก๊ส ☐ ลงเล็ม ☐ ไม่ลงเล็ม Bookservice ☐ มี ☐ ไม่มี  
 เลขตรงกัน ☒ ตรง ☐ ไม่ตรง ☐ โรงงาน ☐ ไม่โรงงาน ระบบขับเคลื่อน ☒ 2WD ☐ 4WD  
 เลขคาน ☒ มี ☐ ไม่มี ☐ เคยติดแก๊สถอด(ออกแล้ว) ประกันภัย ☐ มี..... ☐ ไม่มี  
 ภาษี ☒ ขาด.....7.กพ.62. ☐ ไม่ขาด.....

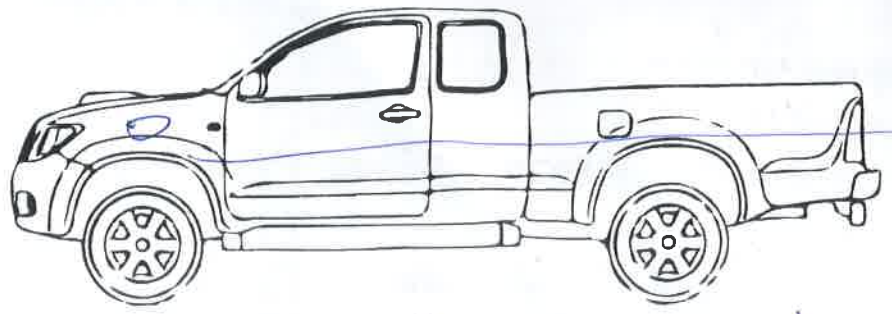
ข้างซ้าย มีรอยขีดข่วนที่แผ่นพลาสติก  
แก้มคนขับ L มีรอยขีดข่วนตัว  
ตัวรถ ด้าน L

ปี 10000 + 1000  
1105 5000 ตัว : 2000  
1107 = 2,500 บาท : 10,000

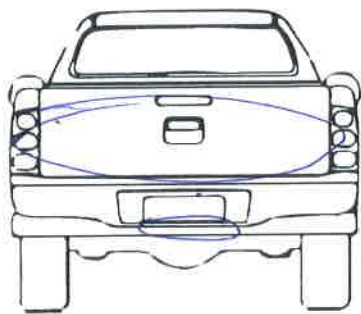
ด้านหลัง ฝาท้าย มีรอยขีด  
ข่วนที่ตัวรถ, แก้มคนขับ  
ไม่พบการสึกหรองเขียน  
ฝาท้าย มาลงตัวเล็ก

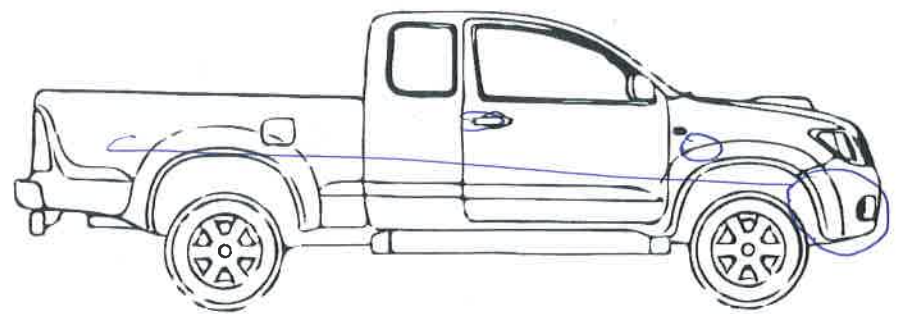
ข้างขวา มีรอยขีดข่วนที่แผ่นพลาสติก  
คนขับด้านขวา, มีรอยขีดข่วน  
ตัวรถ ด้าน R, มีรอยขีดข่วน  
6 แฉก ที่แก้ม R, และล้อเบ็ด R
