# ใบตรวจสภาพ

รุ่นรถ Toyota Ario 2015 สีเทา ทะเบียน 4 กจ 6838 วันที่ 3 สิงหาคม 63

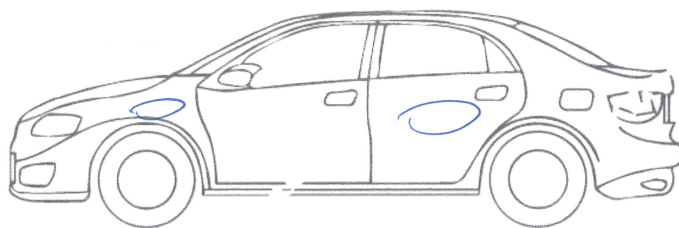
ด้านหน้า คันชนหน้าชนล้อซ้ายด้านข้างซ้าย ประตูหลัง ซ้าย ล้อซ้ายด้านใน เป็น  
เหล็ก 2000

เหล็ก, แคส L ซัดรื้อน เป็นเหล็ก  
1000 , รวม 11250

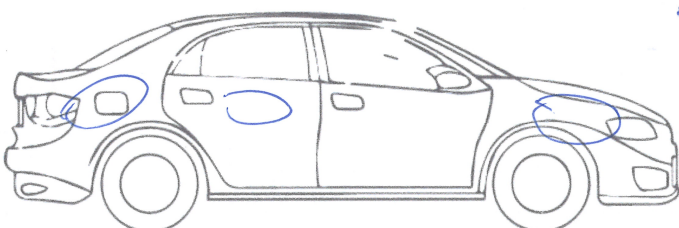
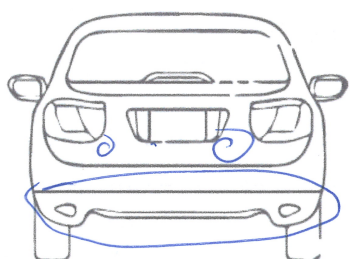
R

ด้านหลัง คันชนหลังชนล้อ  
ซ้ายด้านใน เป็นเหล็ก, กรงเหล็ก  
ชนได้รื้อนล้อเป็นเหล็ก  
2000

ข้างขวา แคส ซ้าย 2000 , ประตูหลังชน  
ล้อด้านใน เป็นเหล็ก, สวิทไฟหลังชนล้อซ้ายด้าน  
ใน เป็นเหล็ก 3000
