## U-Car Grading Report

รายงานผลการตรวจเช็คสภาพรถยนต์  
ภายใต้การดูแลของสมาคมการประเมินสภาพรถยนต์ประเทศญี่ปุ่น

| รุ่น | MITSUBISHI MIRAGE 1.2 | | |

| วันที่ตรวจสอบ | 2025/7/23 |

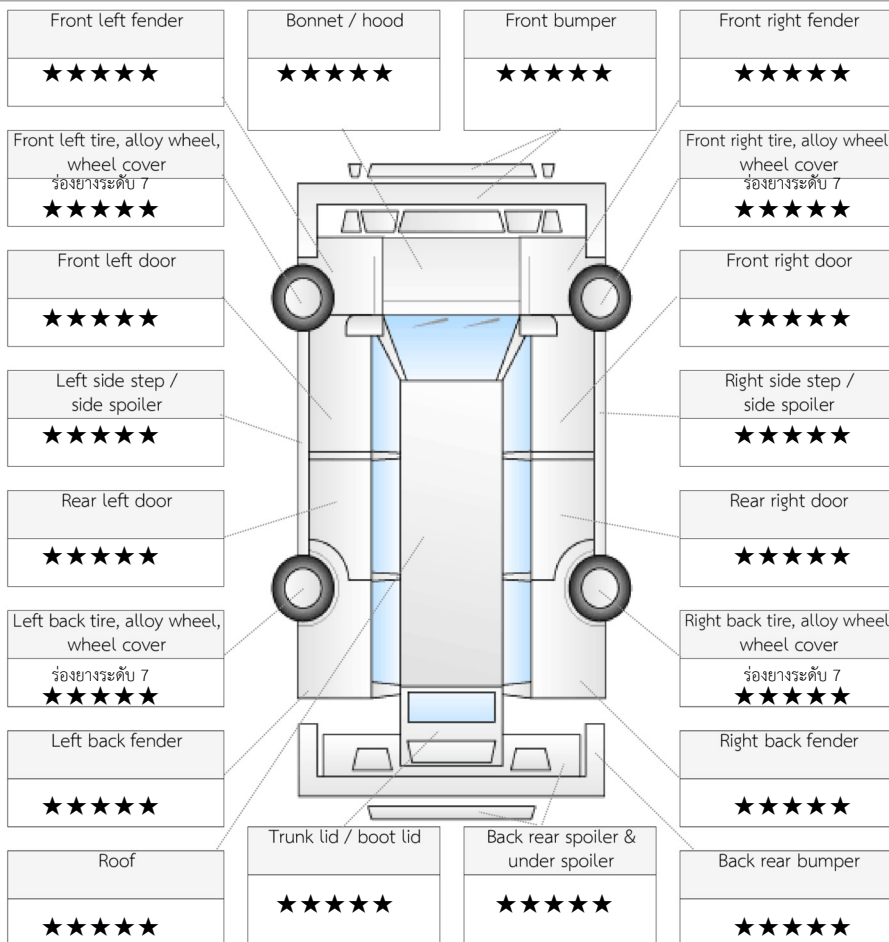
| EXTERIOR/ สภาพภายนอก | INTERIOR/ สภาพภายใน |

บังโคลนหน้า(ฝั่งขวา) เปลี่ยน  
ประตูหน้า (ฝั่งซ้าย) เปลี่ยน  
ประตูหลังฝั่งขวา เปลี่ยน

[บันทึก]  
ทำสีใหม่ด้วยสีเดิม

[ภายใน]  
หัวเกียร์ รอยย่น/ถลอก มี  
ผ้าหลังคา คราบ เล็ก
