# ใบตรวจสภาพ

รุ่นรถ โตโยต้า COMMUTER ปี 2016 สี เทา ทะเบียน ผษ 7561 วันที่ 19 พ.ค. 66

เลขไมล์ 235,623

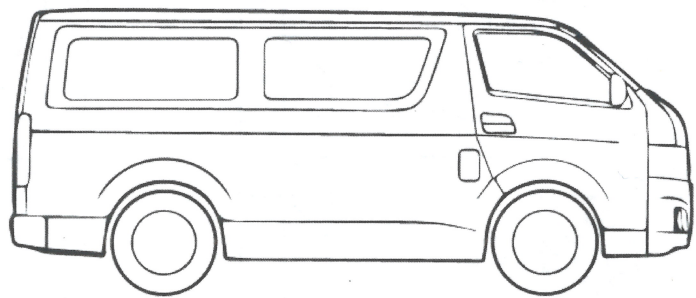
ด้านหลัง ฝาท้ายสีน้ำตาลเนื้อเหล็ก 1,300  
กันชนท้ายสีน้ำตาลเนื้อเหล็ก 1,500
