## U-Car Grading Report

รายงานผลการตรวจเช็คสภาพรถยนต์  
ภายใต้การดูแลของสมาคมการประเมินสภาพรถยนต์ประเทศญี่ปุ่น

| รุ่น | FORD RANGER 2.2 | | |
| รุ่นปี | 2021 | เลขไมล์ | 134,189กม. |

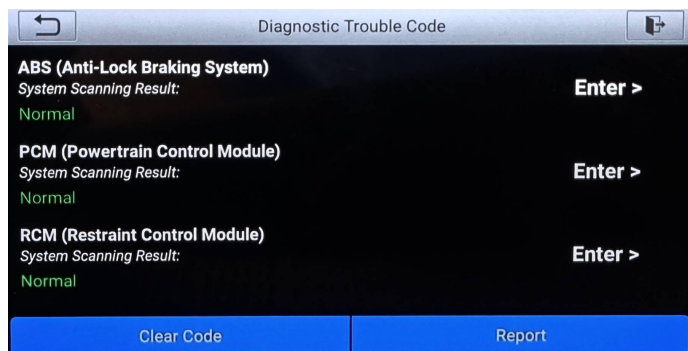
การวินิจฉัย CP 2

A screenshot of a diagnostic tool interface titled "Diagnostic Trouble Code". It displays the results of a system scan for three modules: ABS, PCM, and RCM. Each module shows a "System Scanning Result" of "Normal". There are "Enter >" buttons next to each result. At the bottom, there are two buttons: "Clear Code" and "Report".

| System | System Scanning Result | Action |
|---|---|---|
| <b>ABS (Anti-Lock Braking System)</b> | Normal | Enter > |
| <b>PCM (Powertrain Control Module)</b> | Normal | Enter > |
| <b>RCM (Restraint Control Module)</b> | Normal | Enter > |
